## **Ação Trabalhista - Rito Sumaríssimo** **0024118-34.2025.5.24.0046**

#### (Cumprimento de Mandado de Penhora, Avaliação e Remoção)

**AUTO DE PENHORA, AVALIAÇÃO E DEPÓSITO**

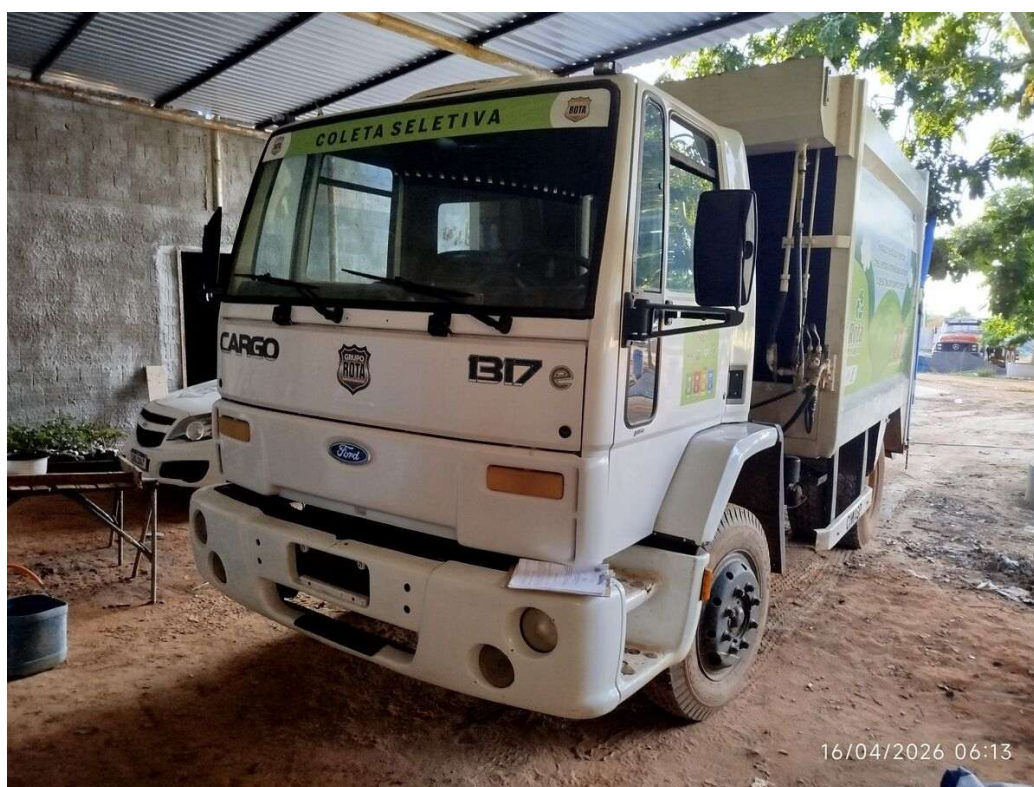
*Foto 1 – Vista frontal do caminhão FORD Cargo 1317E, placa DRS-5D00, cor branca, com identificação "COLETA SELETIVA" e logotipo GRUPO ROTA.*

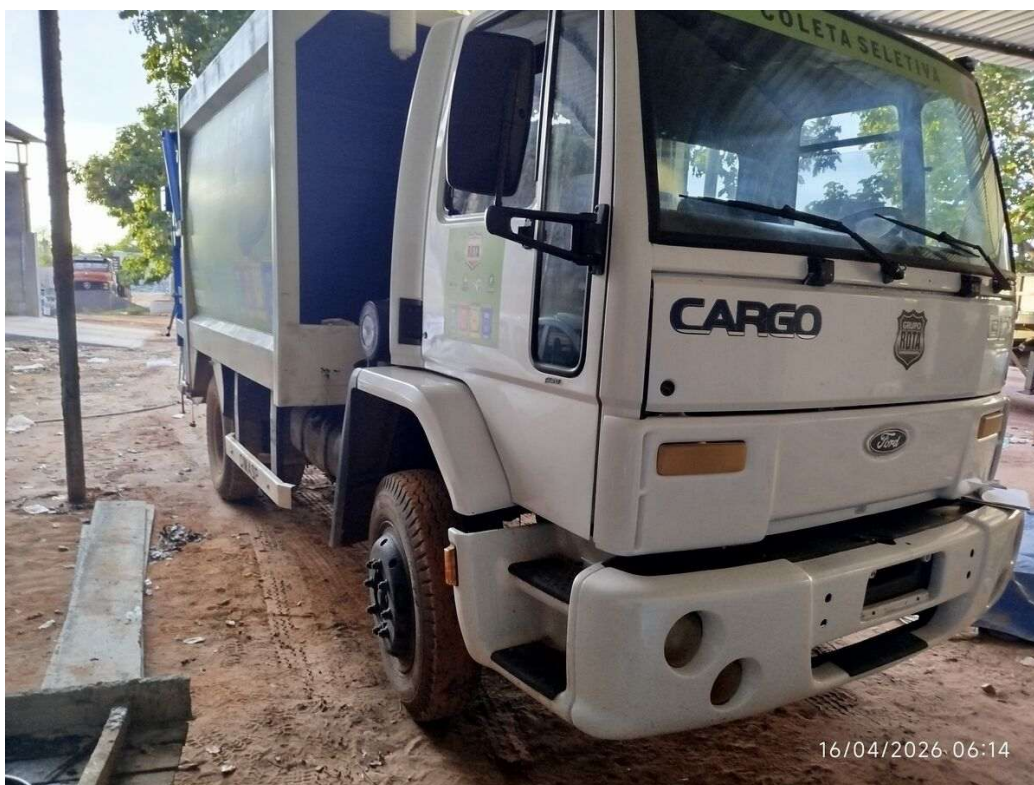
Foto 2 – Vista frontal/lateral esquerda. Cabine branca em estado regular de conservação. Carroceria coletora compactadora azul visível.

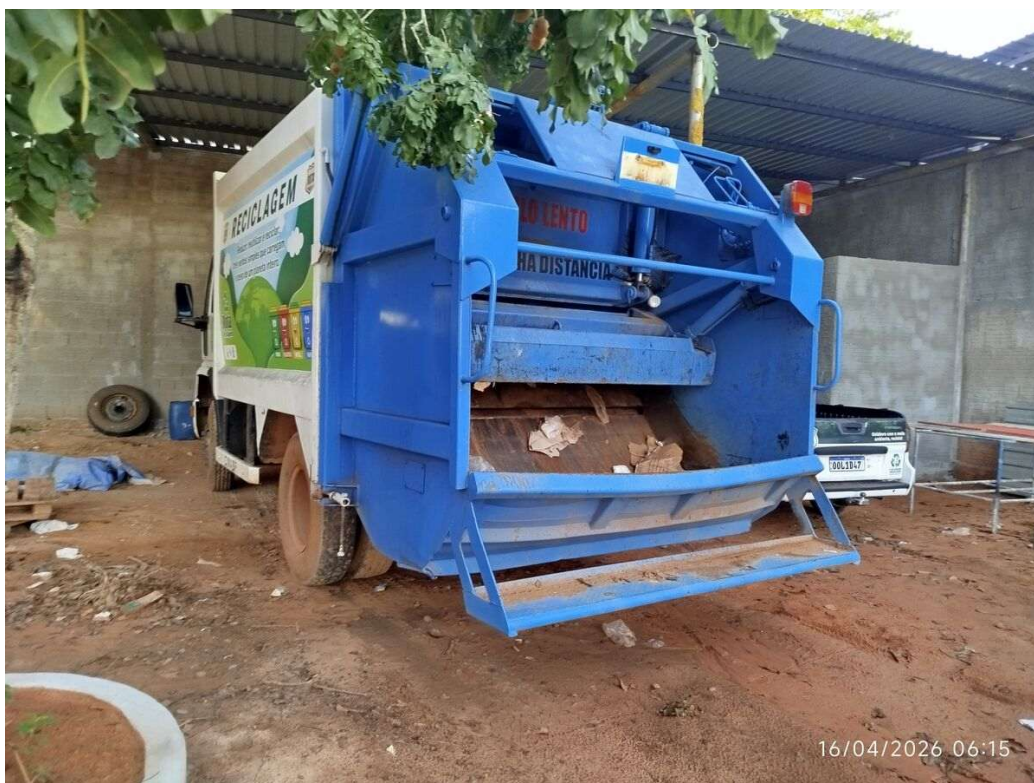
Foto 3 – Vista traseira da carroceria coletora compactadora (cor azul), com mecanismo de compactação acionável. Avisos "VEÍCULO LENTO / MANTENHA DISTÂNCIA" visíveis.

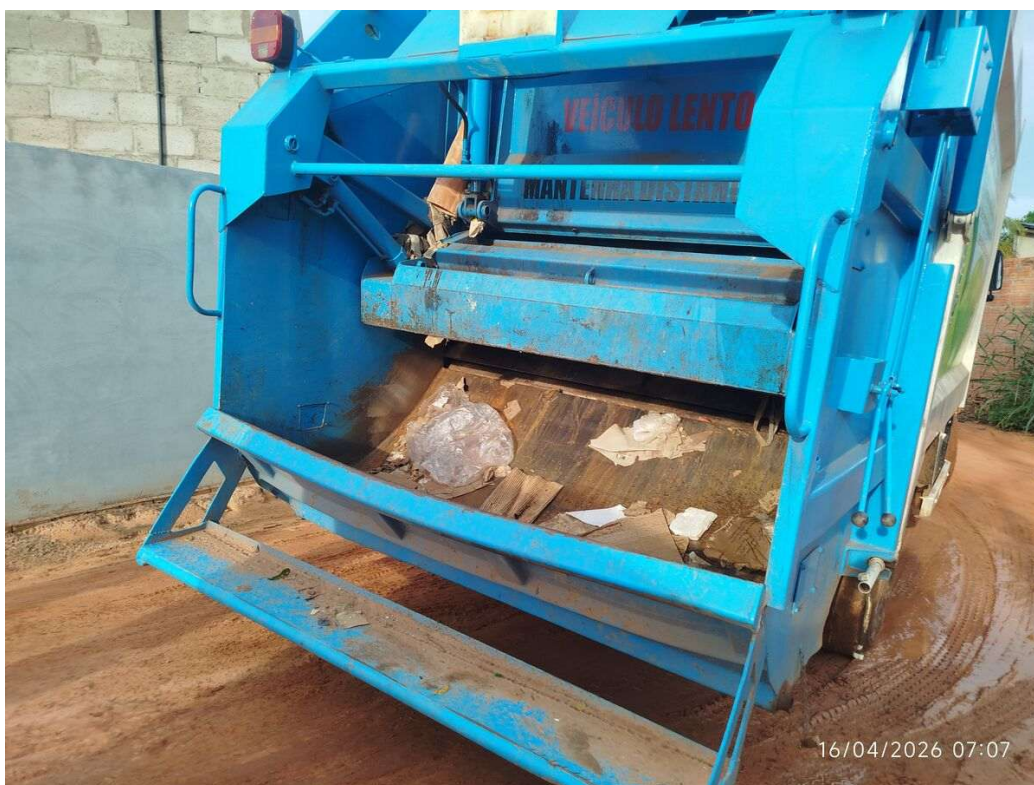
| CONDIÇÃO / ITEM | SIM | NÃO | OBSERVAÇÕES |
|---|---|---|---|
| Carroceria / mecanismo coletora íntegro | ✓ | | Carroceria coletora compactadora (cor azul) presente e estruturalmente íntegra; mecanismo com sinais de ferrugem e desgaste pelo uso |

*Foto 4 – Vista traseira do mecanismo compactador. Interior da calha com resíduos de papelão e sacaria plástica remanescentes. Presença de ferrugem no mecanismo.*

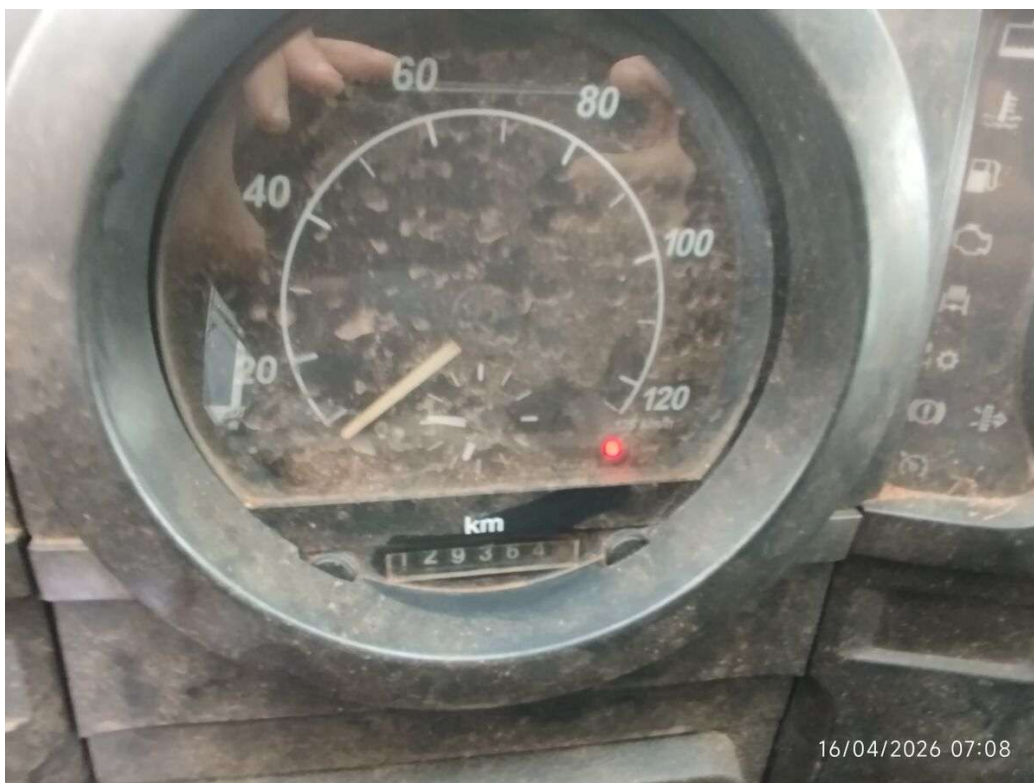
| CONDIÇÃO / ITEM | SIM | NÃO | OBSERVAÇÕES |
|---|---|---|---|
| Painel íntegro | ✓ | | Luz indicadora vermelha acesa (provável bateria/alternador) |

*Foto 5 – Hodômetro: marcação de 129.364 km rodados. Painel com luz indicadora vermelha acesa (bateria/alternador). Velocímetro analógico.*

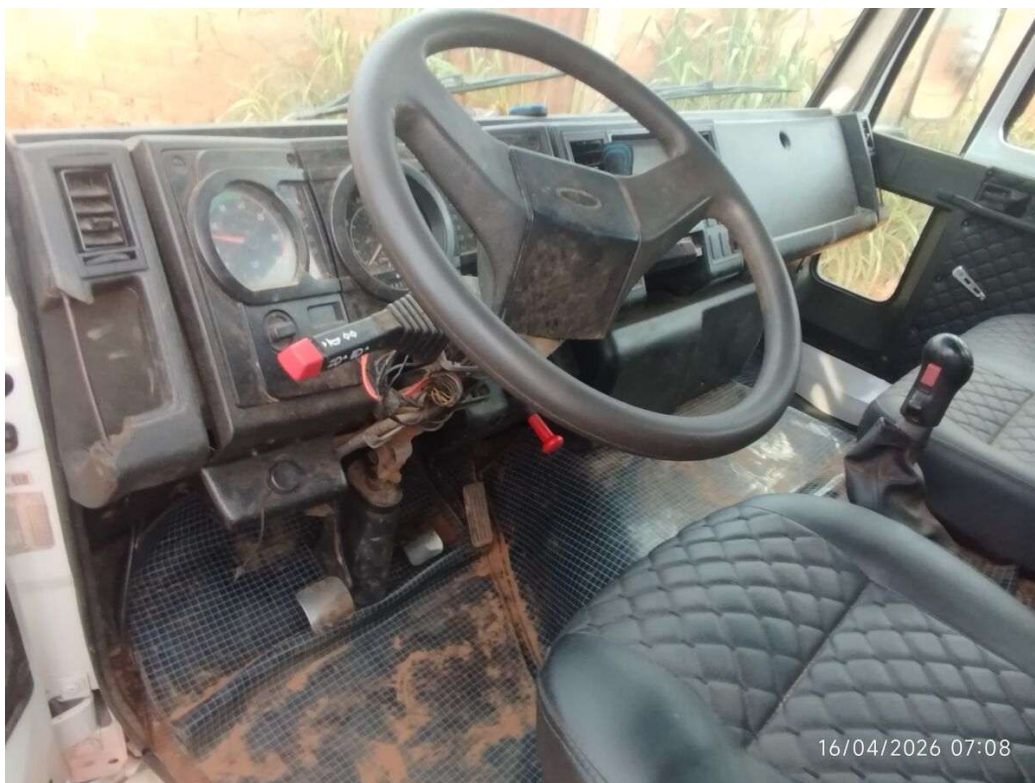
| CONDIÇÃO / ITEM | SIM | NÃO | OBSERVAÇÕES |
|---|---|---|---|
| Cabine / interior conservados | ✓ | | Banco reestofado, tapetes presentes, painel funcional |

*Foto 6 – Interior da cabine: painel de instrumentos, volante íntegro, banco do motorista reestofado em couro preto, câmbio manual, tapetes presentes.*

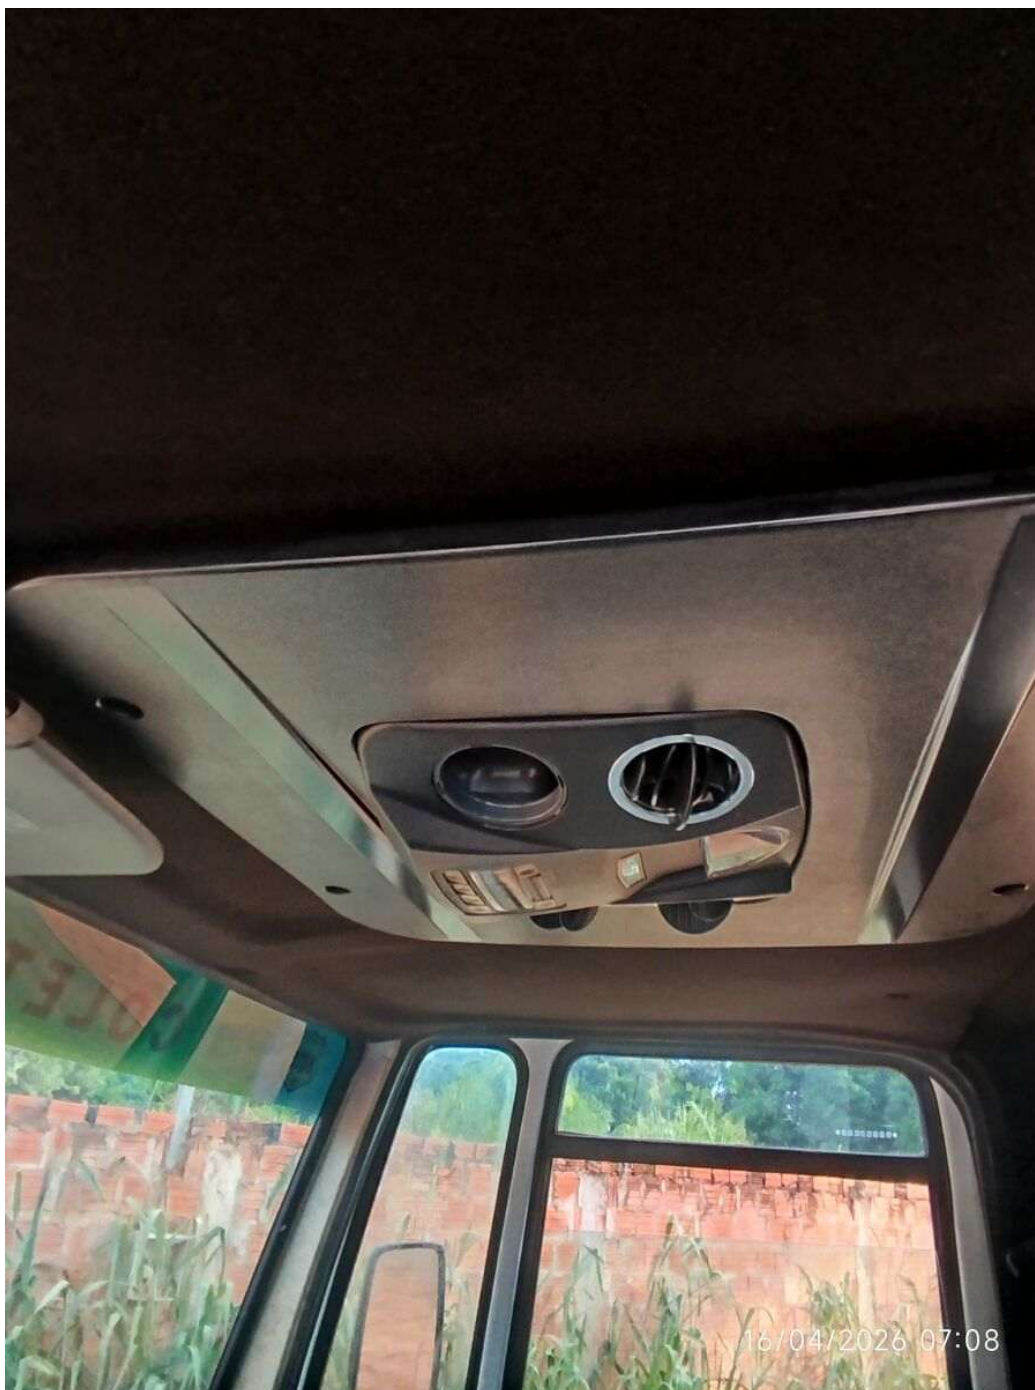
*Foto 7 – Teto interno da cabine: forração presente, unidade de ar condicionado instalada, luz de teto e trava de acesso visíveis.*

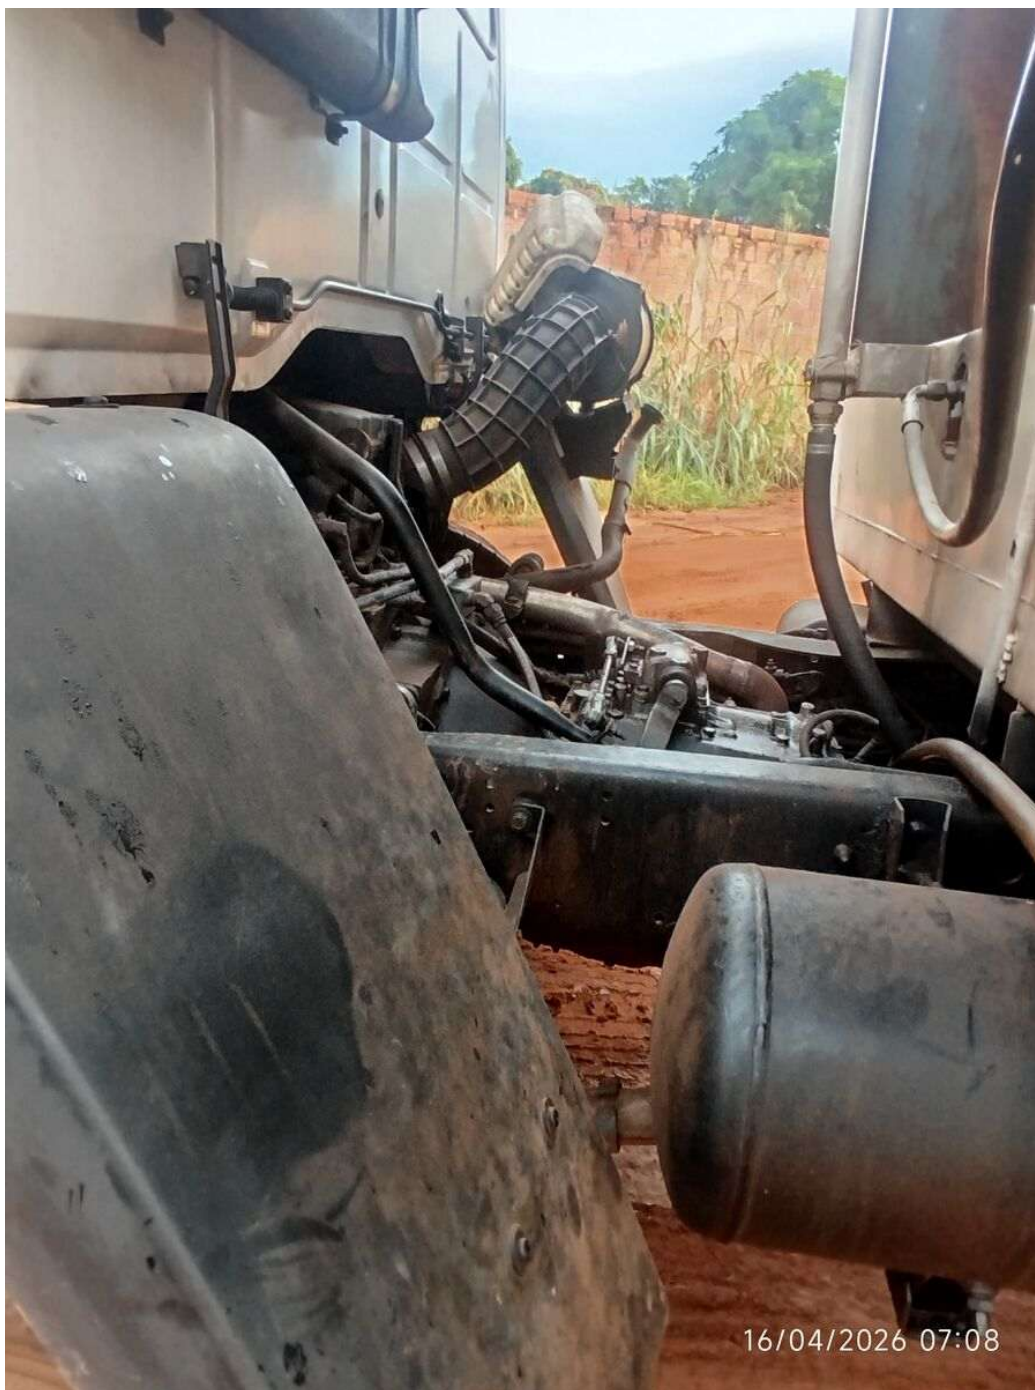
*Foto 8 – Vista lateral do compartimento do motor (capô aberto/basculado): componentes do motor, mangueiras e fiações acessíveis para vistoria.*

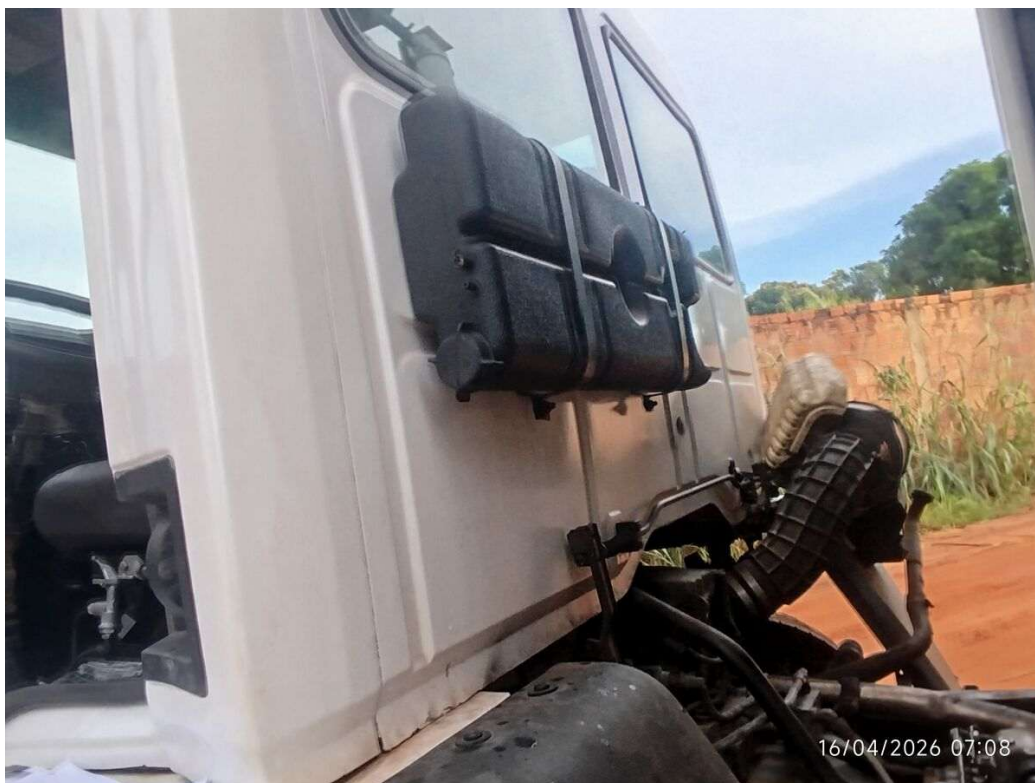
*Foto 9 – Compartimento do motor com capô basculado. Reservatório e dutos do sistema de admissão visíveis. Estado mecânico aparente regular.*

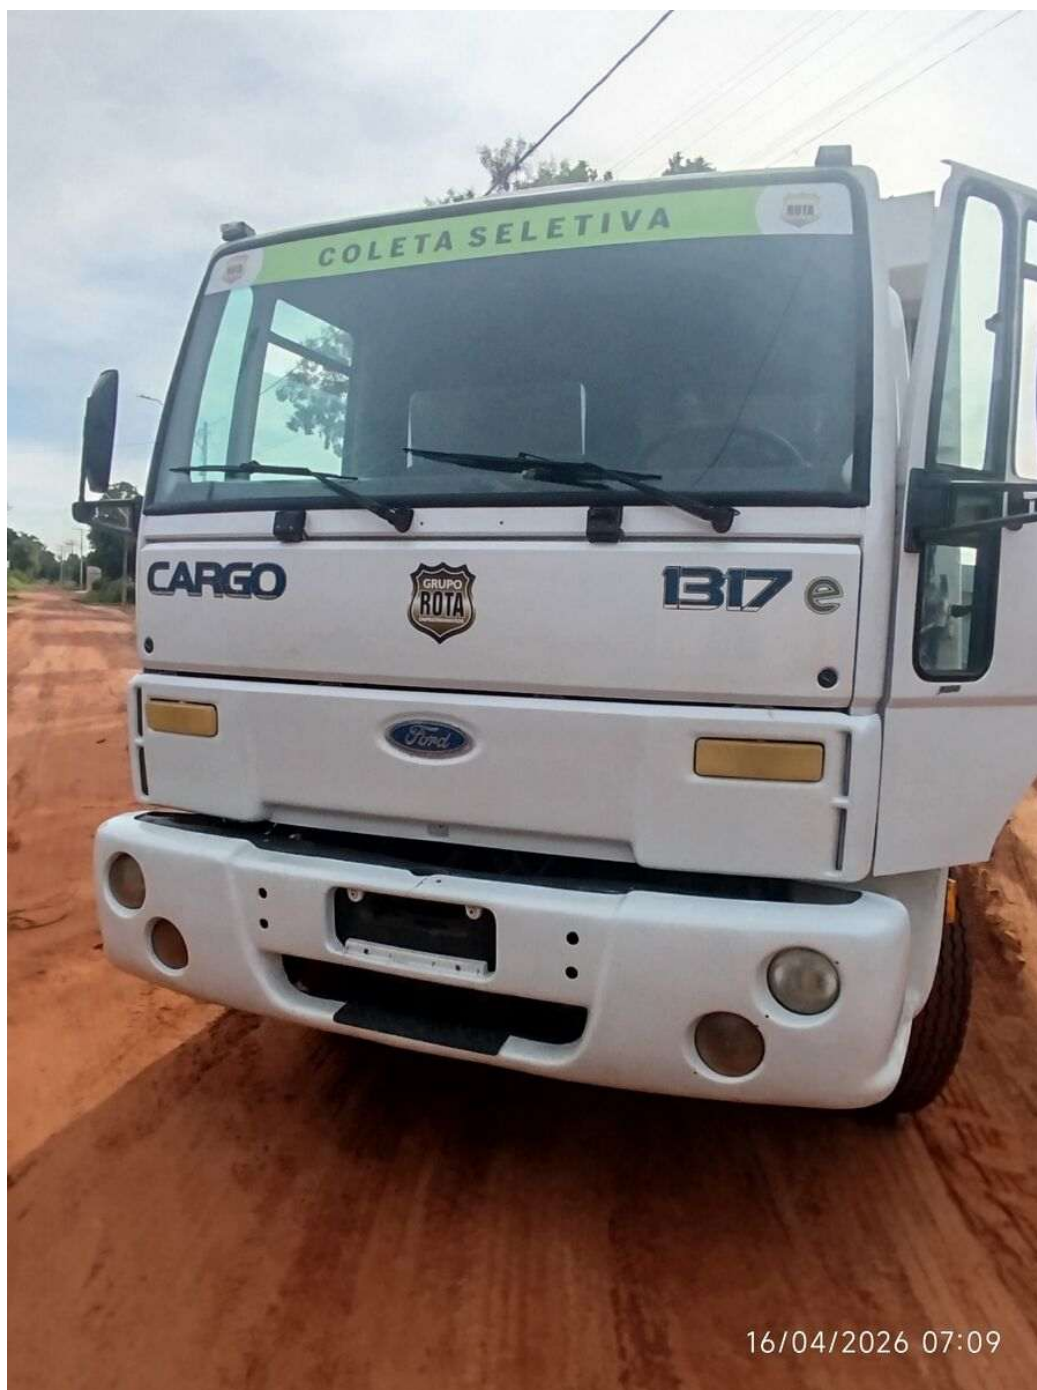
| CONDIÇÃO / ITEM | SIM | NÃO | OBSERVAÇÕES |
|---|---|---|---|
| Lataria com amassados | | ✓ | Lataria da cabine em estado regular, sem amassados perceptíveis |

*Foto 10 – Detalhe lateral da cabine com capô aberto: lataria branca sem amassados evidentes na área fotografada.*
